Tillgänglighetsinventering för Säterbostäder AB

September 2015

SÄTERS KOMMUN

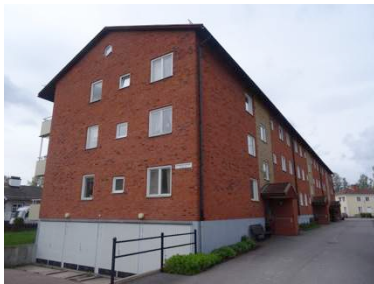
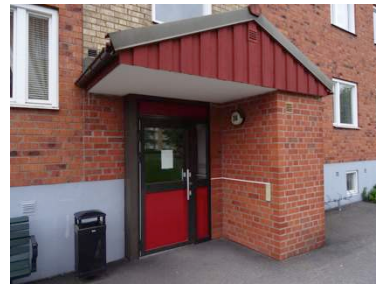
Lindan 1 - Borgmästarvägen 3 A-C

Vid Lindan 1 på Borgmästarvägen 3 A-C i Säter uppnås nivå 2. Entréerna har dock potential att fungera bra för personer som inte kan gå i trappor och använder rollator eftersom det finns hissar till alla våningar med bostäder. Hissarnas korgmått uppfyller dock inte minimikravet (110x140 cm) för att uppnå nivå 5. Tvättstuga och förråd finns i källarplanet och bedöms vara nåbara via hiss och användbara för personer med rollator. För att uppnå nivå 4 vid dessa entréer måste tröskelhöjden vid entrédörrarna sänkas till högst 15 mm, eller avhjälpas med ramper.

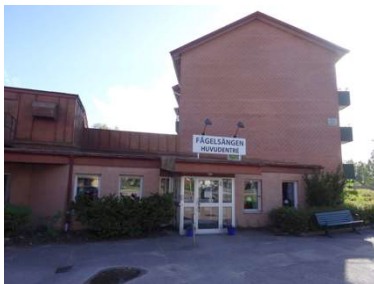
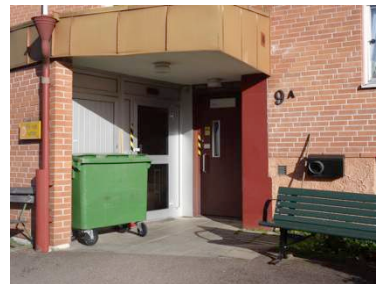
Fågelsången 3 - Gustav Adolfsvägen 9 C-D

Vid Fågelsången 3 på Gustav Adolfsvägen 9 C-D i Säter uppnås nivå 2. Entréerna kan anpassas för personer med rullstol och rollator, som inte kan gå i trappor, eftersom rymliga hissar finns till alla våningsplan. Bostadskomplement bedöms vara nåbara och användbara för personer med rollator, men kan vara svåra

att hantera för rullstolsburna. Båda entréerna kan uppnå nivå 5 om nivåskillnaden vid hiss dörrarna sänks till max 15 mm genom asfaltsupphöjningar eller avhjälpas med ramper.

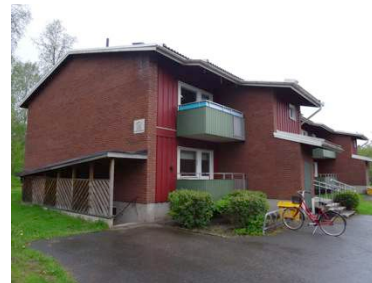
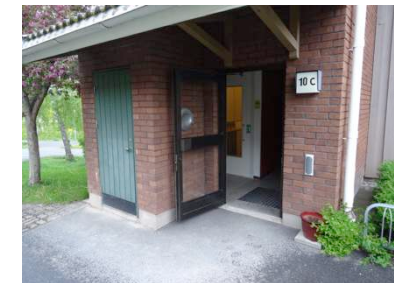
Ådern 1 - Falkgränd 4 B, 6 B och 8 B (området Åsen)

Vid Ådern 1 på Falkgränd 4 B, 6 B och 8 B i Säter uppnås nivå 2. Dessa entréer har hiss och bedöms kunna anpassas för personer som inte kan gå i trappor och använder rollator, men även för rullstolsburna som vill bo i markplan. Bostadskomplement såsom tvättstuga och förråd bedöms vara nåbara och användbara för personer med rollator, men kan vara svåra att hantera för rullstolsburna. Entréerna kan uppnå nivå 4 om tröskelhöjden vid entrédörrarna sänks till högst 15 mm med hjälp av ramper.

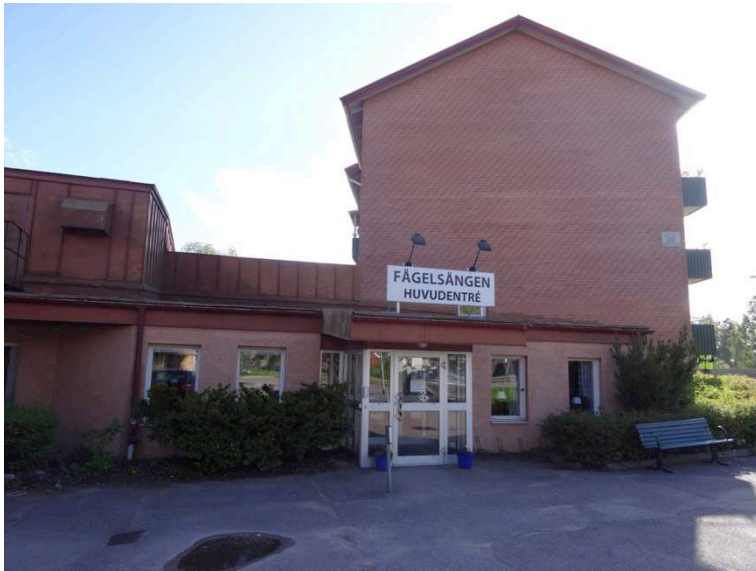
Fågelsången 3 på Gustav Adolfsvägen 9 A-B (nivå 5)

Vid Fågelsången 3 på Gustav Adolfsvägen 9 A-B i Säter uppnås nivå 5 vilket innebär att entréerna lämpar sig mycket bra för personer som använder rullstol eller rollator och inte kan gå i trappor. De andra entréerna har potential att uppnå nivå 5 men vid dessa är nivåskillnaden in till hissen något för hög. (se bild)

Vid alla fyra entréer har hissens dörr bedömts vara entrédörren eftersom samtliga våningsplan är tillgängliga nivåfritt om hissen används. Hissarna är rymliga med plats för rullstol och är inredda med ledstång, spegel och vilstol. Hissarnas manöverdon kan vara något högt placerade för att enkelt nås från rullstol. Det finns hinder som exempelvis höga trösklar och höga manöverdon till tvättstuga och sophantering som kan vara besvärliga att hantera för personer med rullstol. En parkeringsplats för rörelsehindrade finns i närheten av Gustav Adolfsvägen 9 A-B. En gemenskapsdel finns i källarplanet som kan nås med rollator.

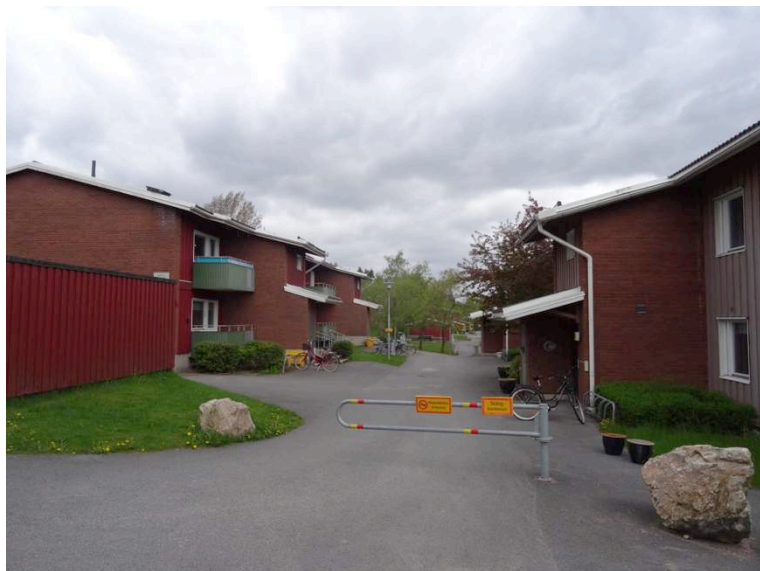
Ådern 1 på Falkgränd 2 A, 4 A och 10 C (nivå 4)

Vid Ådern 1 på Falkgränd 2 A, 4 A och 10 C i området Åsen i Säter uppnås nivå 4. Inga betydande hinder framkom vid dessa entréer förutom att hissarna bedöms vara för små för att kunna användas av rullstolsburna som har medhjälpare. Dessa entréer lämpar sig mycket bra för personer som inte kan gå i trappor och använder rollator och måste ha den hela vägen in i bostaden.

Lägenheterna i markplan bedöms vara nåbara med rullstol. Vid Falkgränd finns fler entréer med hiss som har potential att uppnå nivå 4, men vid dessa är tröskelhöjden för hög.

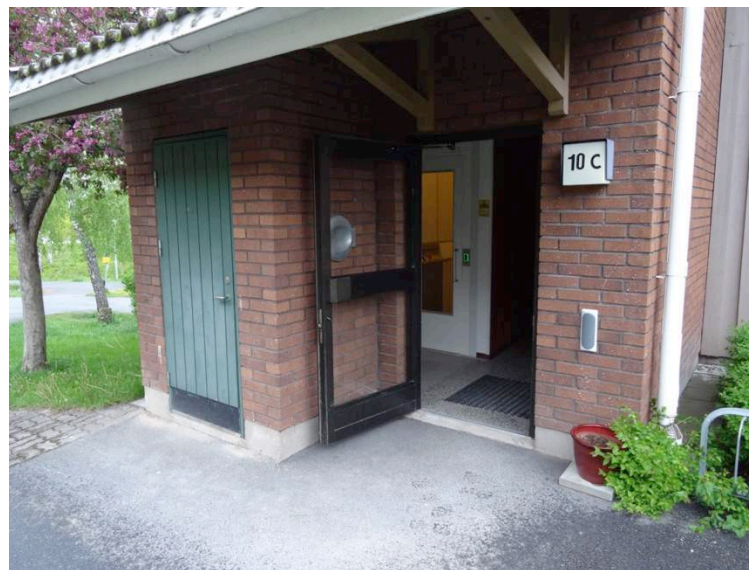
Entrén vid Falkgränd 10 C.

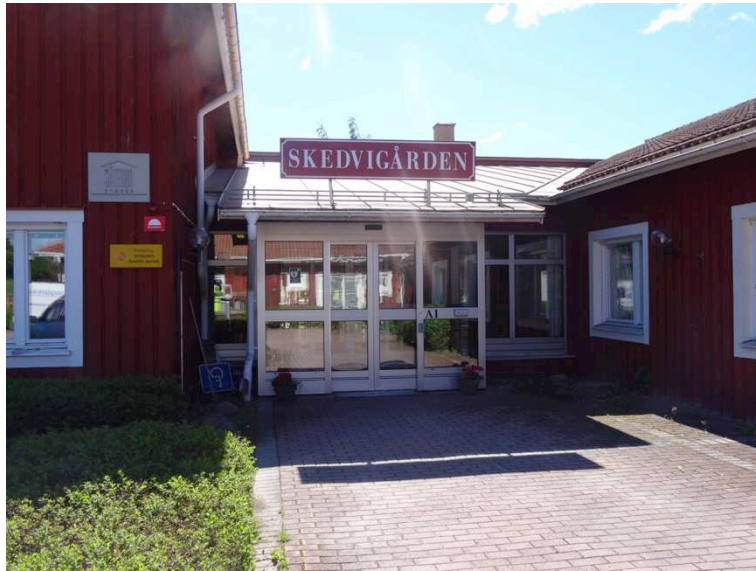
Skedvi Prästgård 1:65, Prästgårdsvägen 1 (nivå 5)

Vid Skedvi Prästgård 1:65 på Prästgårdsvägen 1 i Stora Skedvi uppnås nivå 5. Entrédörren utgörs av en automatisk skjutdörr samtliga av fastighetens bostäder är nåbara via rymliga hissar. Eftersom Skedvigården är ett seniorboende ställs speciellt höga krav på tillgängligheten. Även om fastigheten uppnår en mycket hög tillgänglighet i TIBB kan fler brister finnas för denna typ av boende. Boverkets checklista för enkelt avhjälpna hinder i publika lokaler kan ge en vägledning om vilka krav som bör mötas.

Bostadskomplement såsom tvättstuga och miljörum bedöms vara svåra att använda av rullstolsburna, men personal finns på plats som ansvarar för dessa vardagssysslor. Lägenhetsförråd finns i källarplanet och kan nås av personer med rullstol via hissarna. I fastigheten finns flera gemenskapsutrymmen som bedöms vara nåbara för personer med rullstol och rollator. Det finns även en toalett som är anpassad för rörelsehindrade.

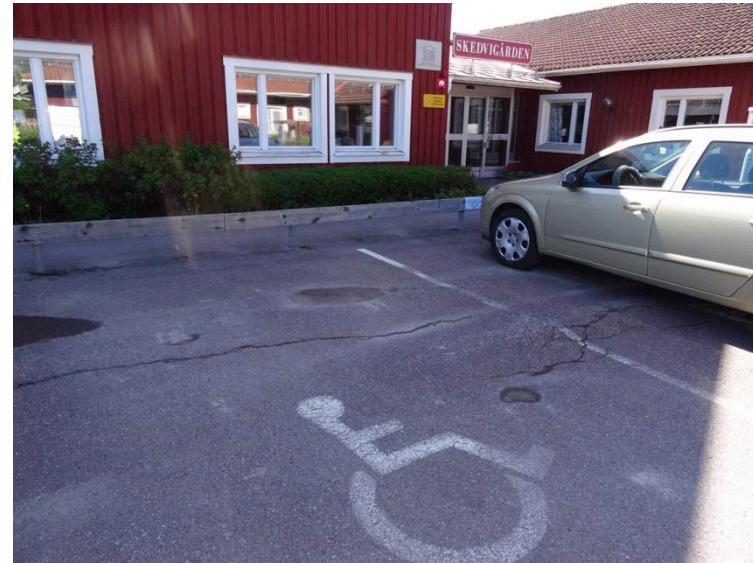
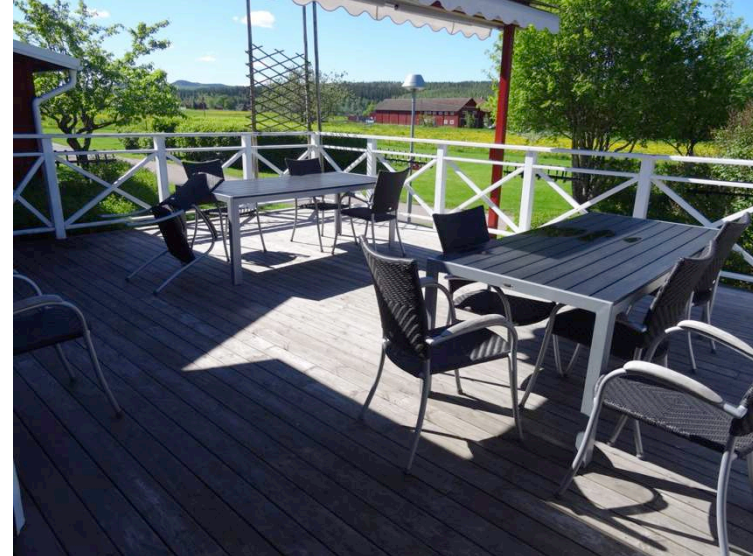
Ovan: Utanför entrén finns en parkeringsplats för rörelsehindrade som inte bedöms vara användbar för rullstolsburna på grund av ojämnheter i asfalten.
Nedan: På altanen finns en trevlig uteplats som kan användas av de boende.

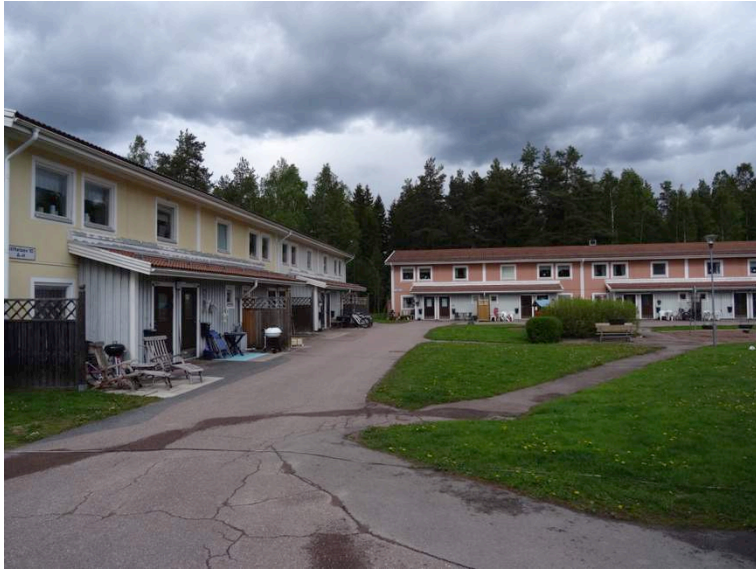
Fastigheter utan gemensamma entréer eller trapphus

Eftersom TIBB inte kan nivåbestämma en adress som inte har en gemensam entré eller ett trapphus får t.ex. enplanshus nivå 0. Egentligen har dessa adresser ofta mycket god tillgänglighet eftersom alla eller en stor andel lägenheter kan nå nivåfritt. Exempel på sådana adresser i Säterbostäders bestånd är Hampvägen 2 A-L, 4 A-H och Stiftelsevägen 6-10 A-H vid Källberget.

Vid dessa typer av fastigheter har en inventering genomförts av utemiljöns tillgänglighet, såsom gångvägar och utebelysning. Eventuella hinder och anpassningar vid entréer och bostadskomplement har också kartlagts. Om brister uppmärksammas i tillgängligheten till enskilda bostäder kan individuella bostadsanpassningar vara lämpliga att genomföra när behovet uppstår.

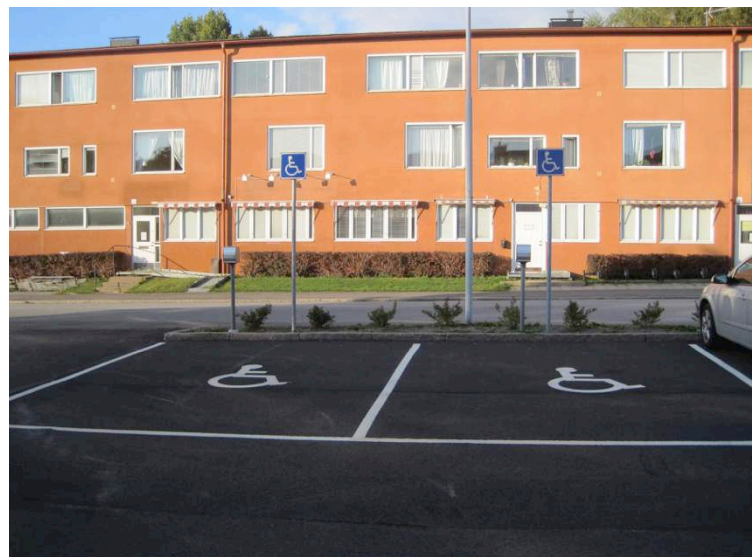
Parkeringsplatser för rörelsehindrade bör ha en yta som är minst 5 meter bred, så att det finns plats för att fälla ut en ramp eller lift vid sidan av ett fordon.

För god tillgänglighet i ett bostadsområde behövs en parkeringsplats för rörelsehindrade som är tydligt skyltad och som kan nås nivåfritt från entréerna. Parkeringsytan ska vara minst 5 meter bred (eller lång) och vara fast, jämn och halkfri. Ytans lutning får inte överstiga 1:50. Parkeringsplatsen bör placeras inom 25 meter från bostadsentrén, helst närmare. (BBR 3:122)

Vägen mellan parkeringsplatser för rörelsehindrade och entréer ska vara nivåfri och tydligt markerad mot angränsande mark. Det är viktigt att trottoarkanter längs vägen utjämnas. Nedsänkningen får max ha en lutning på 1:12 och ska omfatta en bredd på 0,9-1,0 meter. (BBR 3:122)

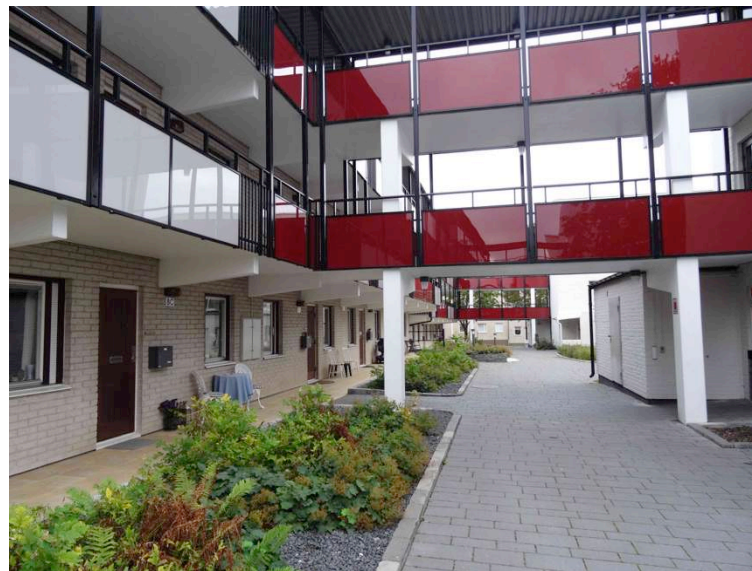
Exempel på markbeläggning som är fast, jämn och väl markerad mot angränsande ytor vilket ger såväl ökad framkomlighet som hög orienterbarhet.

Ur tillgänglighetssynpunkt är det även viktigt att gångvägen är tydligt markerad mot angränsande ytor. Det kan exempelvis göras med plattor i en avvikande färg eller med kantstenar utmed gångvägen. Kantsten utmed gångvägar kostar cirka 300 kronor per meter. Även här beror priset på vilken typ av kantsten som väljs och hur omfattande förarbetet är.

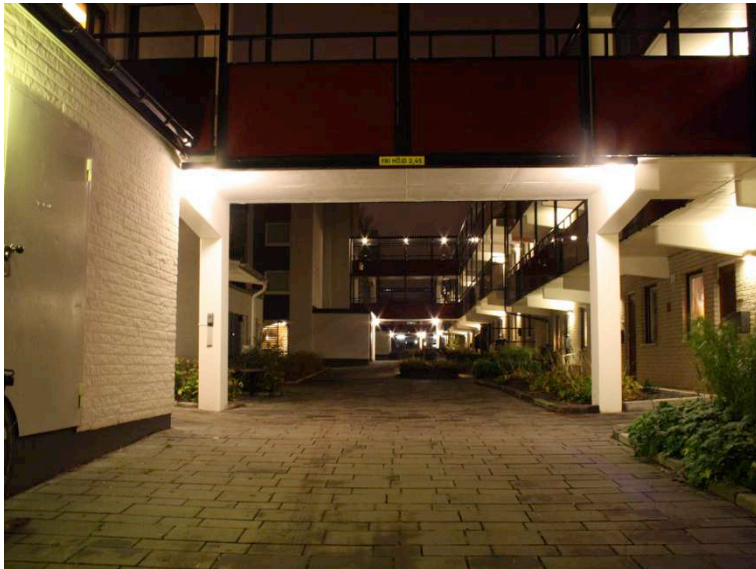
Exempel på god belysning där ljuset från armaturerna sitter på båda sidor av gångvägen vilket ger ett jämnt fördelat ljus över alla ytor.

För god tillgänglighet är det viktigt att gångvägar är jämnt belysta. I många fall kan det räcka med att komplettera mörka partier av gångvägen med ett par ljuskällor. Skymmande träd eller annan vegetation bör gallras eller klippas ned så att ljuset kan spridas jämnt. Det är en fördel om belysning läggs på ena sidan av gångvägen och träd på den andra sidan. (BBR 3:1 224)

Det finns ett stort urval av armaturer att välja mellan. Kompletterande belysning vid entréer som sätts upp på fasaden kostar runt 500 kronor styck. Om belysningen istället behövs en bit ut från entrén kan lämplig komplettering innebära en belysningspollare. Även dessa finns i varierande utförande och de finns även i vandalsäkra varianter. Belysningspollare kostar från drygt 1 000 kr styck.

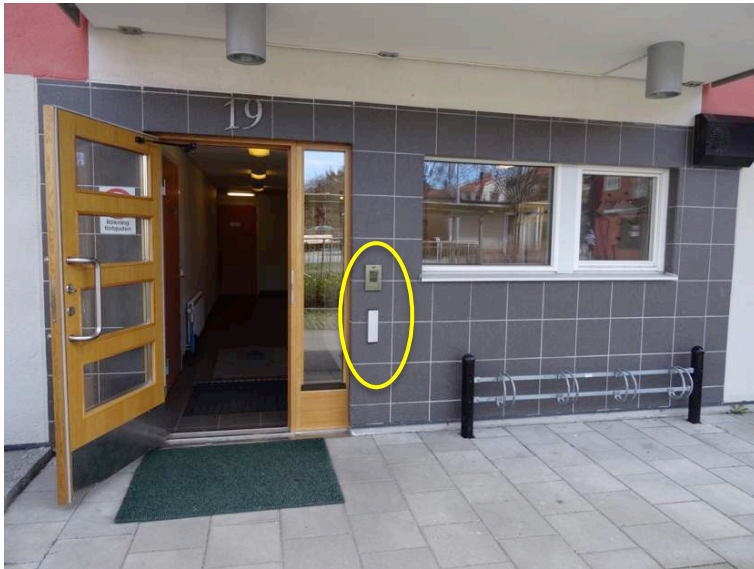
Exempel på trapphusentré som har gjorts tillgänglig med hjälp av en dörröppnare som också är kopplad till elektroniskt lås (se gul markering i bilden ovan).

Dörröppnare för entrédörrar med rörelsesensor kostar omkring 15 000-20 000 kronor styck inklusive installation. Om en befintlig manöverknapp till en dörröppnare istället behöver flyttas någon meter på väggen kostar det cirka 400-1 000 kronor om inte elektronik behöver bytas ut.

En dörröppningsfunktion kan även kopplas till ett elektroniskt låssystem med tagg och porttelefon. Kostnaden för det är cirka 15 000 kronor inklusive arbetskostnad per port. Med elektroniska låssystem kan entrédörrar hållas låsta vilket medför en trygghet för boende. Med en tillhörande porttelefon underlättas även användbarheten eftersom boende som får besök av familj, vänner, hemtjänst eller ambulanspersonal kan öppna entrédörren från sin lägenhet.

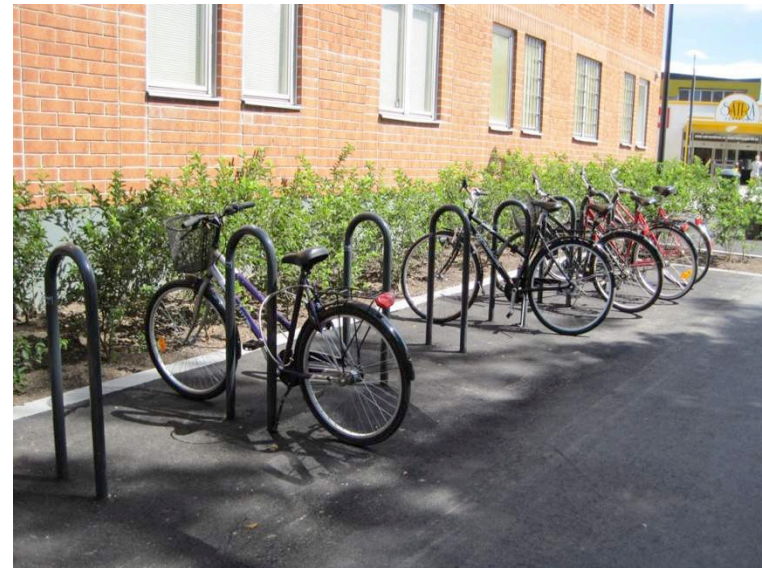
Exempel på upphöjda cykelställ utformade som bågar som även är lämpliga för fastlåsning av rollatorer.

En uppställningsplats kan ordnas med hjälp av cykelställ som även lämpar sig för att låsa fast en rollator. Cykelställ i form av upphöjda bågar kan även fungera som låsbara uppställningsplatser för rollatorer. Denna typ av cykelställ kostar omkring 800-900 kronor styck.

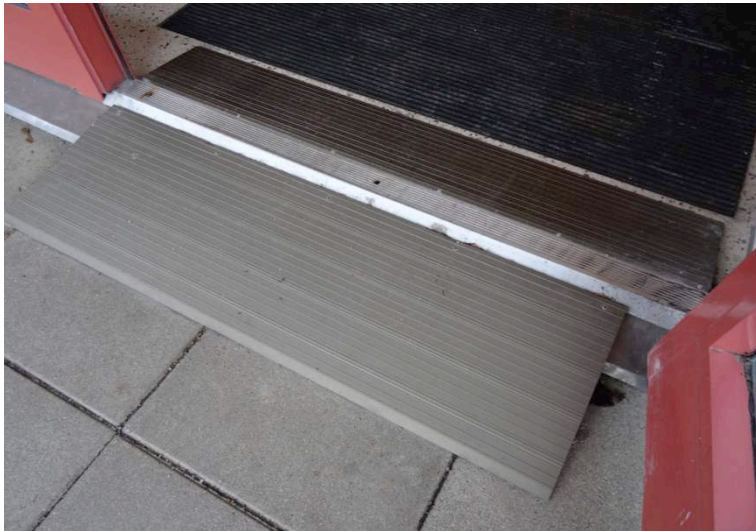
Exempel på tröskelramp som jämnar ut tröskeln på både in- och utsidan av entrédörren. Denna typ av ramp är lämplig för att åtgärda mindre trösklar.

Ett vanligt hinder för tillgängligheten vid trapphusets entrédörr är höga trösklar. För att någon med rullstol ska kunna passera bör inte tröskeln vara högre än 15 mm. Trapphusentréer kan byggas om för att reducera trösklar, men det är betydligt billigare att komplettera den befintliga tröskeln med en tröskelramp. För trösklar som är upp till 5 cm höga finns tröskelramper från cirka 600 kronor. Är tröskeln upp till 14 cm finns det tröskelramper från cirka 2 500 kronor. Ramperna finns i olika längder beroende på hur bred dörren är, vilket avgör priset. (BBR 8:22)

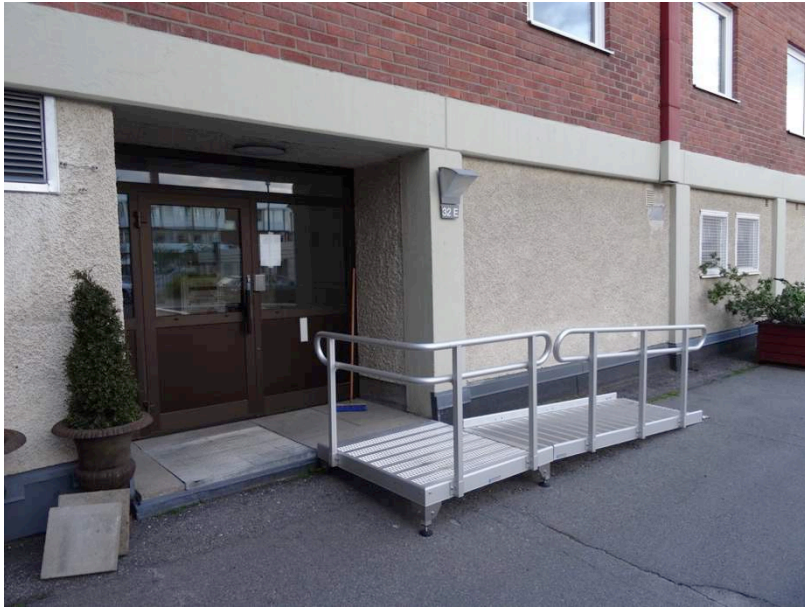
Exempel på en tillbyggd ramp med ett vilplan som avhjälper den ursprungliga entrétrappan vilket gör entréplanet nåbart med rullstol och rollator.

Ett vilplan utanför entrédörren ska vara 1,5 meter djupt, helst 2 meter och får ha en maximal lutning på 1:50. Den fria ytan vid dörrens handtagssida ska vara minst 0,7 meter så att det finns plats att ställa ifrån sig sin rollator medan dörren öppnas. Om vilplan saknas eller är för litet kan ett nytt vilplan gjutas. Kostnaden varierar beroende på förutsättningar på platsen och hur högt vilplanet behöver vara. (BBR 3:1 222)

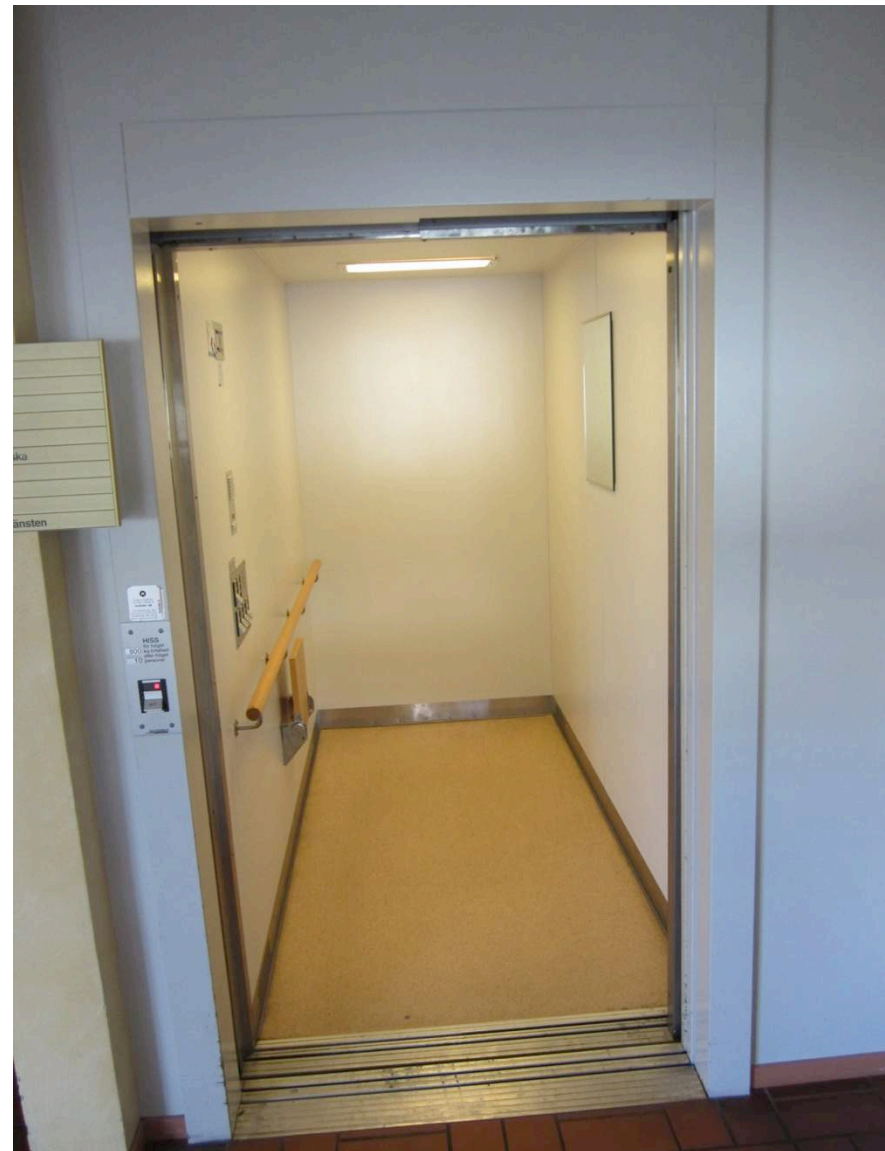
Exempel på en rymlig hiss som har dörrautomatik, ledstång, nedfällbar stol och där knappsatsen är placerad i mitten av hissen.

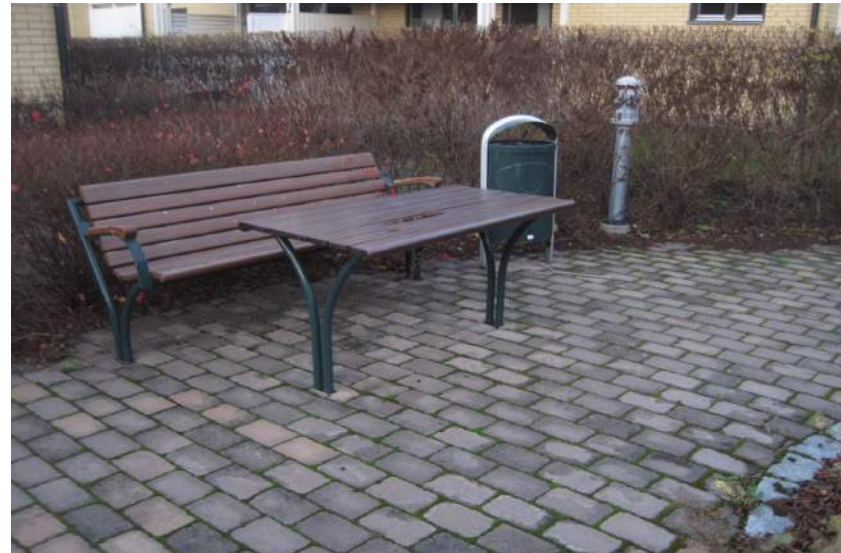
Exempel på tillgänglig uteplats där det finns plats för personer med rullstol eftersom bordet är tillräckligt högt och där det finns plats mellan bordsbenen.

För att någon som använder rullstol ska kunna sitta vid ett bord på uteplatsen behöver rullstolen gå att rulla in under bordet. Bordet behöver därför ha en fri höjd under bordet som är minst 70 cm. Bredden mellan bordsbenen behöver vara 80 cm och djupet 60 cm. Det ska heller inte finnas någon mellanliggare under bordet som kan hindra rullstolsburna.³ Bänkar på uteplatsen bör ha armstöd som är greppvänliga och placerade så att personer får bra stöd när de sätter sig ned och reser sig upp. Några bänkar får gärna stå fritt utan bord. Det blir då lättare att använda bänken för någon som har med sig ett hjälpmedel. Bord och bänkar finns i flera material och former. Bra bord finns att köpa från 4 000 kronor, och bänkar finns för cirka 6 000 kr.

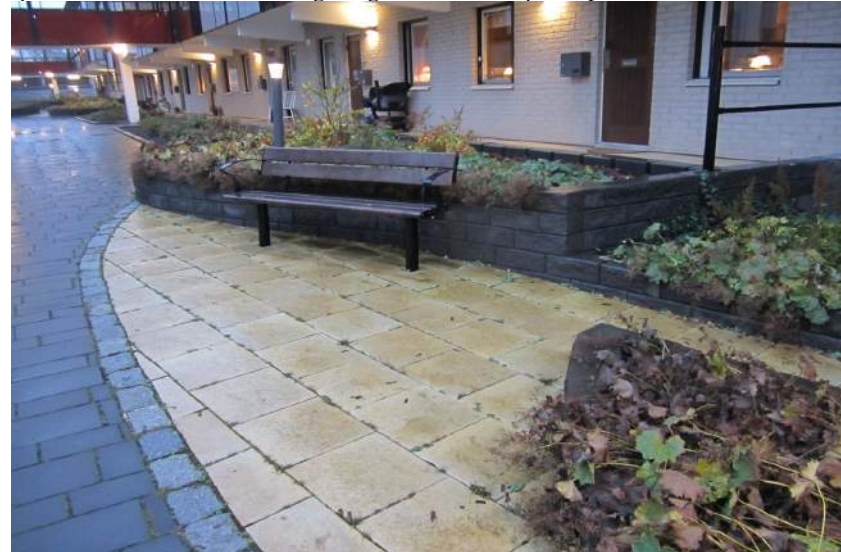
Exempel på tillgänglig bänk med rygg- och armstöd som gör det lätt att resa sig.

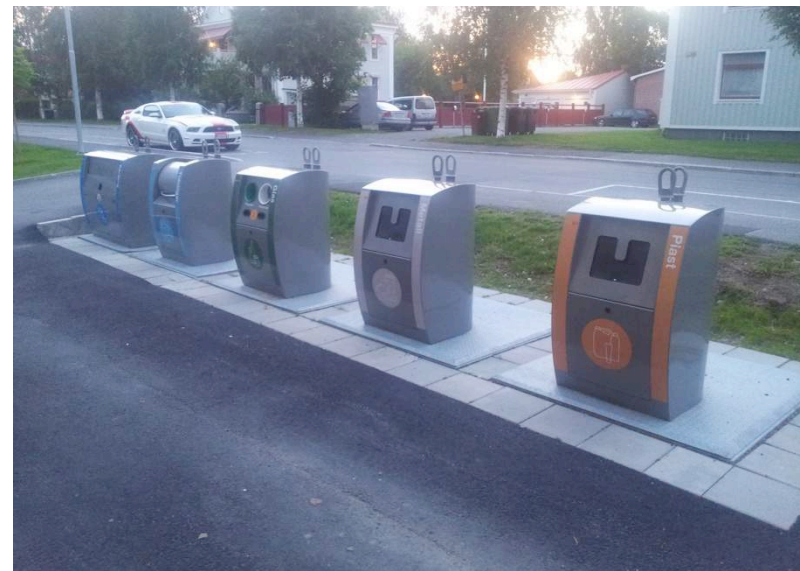
Exempel på fristående sopinkast för hushållssopor som är tillgängliga eftersom vägen fram är nivåfri och inkasten sitter lågt.

Precis som vid en entrédörr bör det framför inkast och sopkärl finnas ett vilplan på 1,5 x 1,5 meter för tillräckligt manöverutrymme för rullstol. Det är även en fördel om det finns en avlastningsyta bredvid inkasten på 0,7 meter. Inkasten för sopor bör inte sitta högre än 0,9 meter från marken.

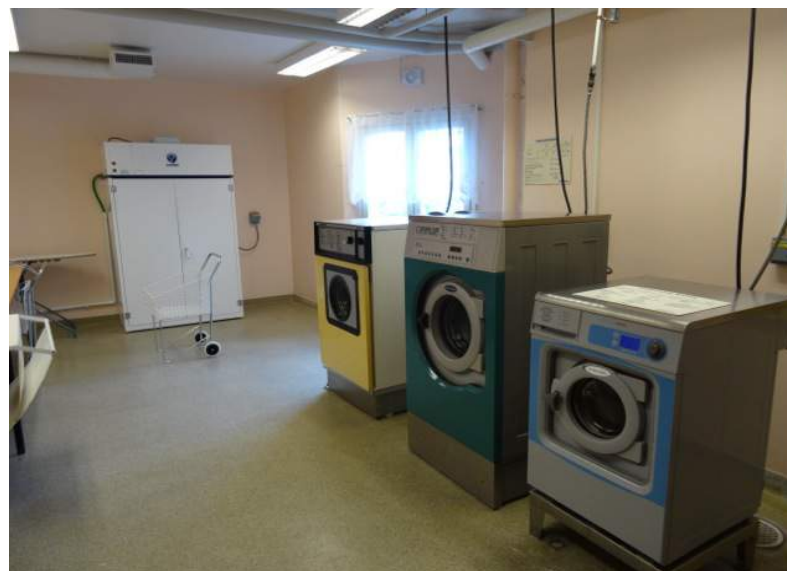
I denna tvättstuga är maskinen längst till höger tillgänglig från rullstol, då den är frontmatad och har knappsatser som är tillräckligt låga.

Varken bokningssystem eller knappsatser till maskiner bör sitta högre upp än en meter över golvet. Det behöver också finnas manöveryta framför båda funktionerna på 1,5 x 1,5 meter. En lösning kan vara att sänka bokningssystem och byta ut maskinerna i tvättstugan till nya som har knappsatser som sitter lägre. Oftast är dock den enklaste lösningen att personer som inte klarar att använda den gemensamma tvättstugan erbjuds tvättmaskin i sin lägenhet. (BBR 3:23)
